EMV- Prüfung nach IEC 60601-1-2 und EN 61000-4-11 nicht bestanden??

Netzspannungs-Halbwellenausfälle, so genannte „Voltage-Dips“, lösen bei Transformatoren die Trafo- Sicherungen aus!

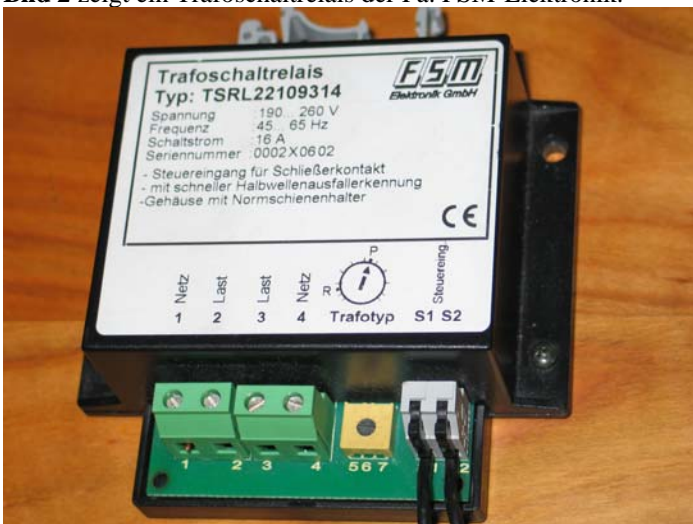
wenn ein Trafoschaltrelais, - TSRL- siehe Bild 2, vor den Trafo geschaltet wird. Mit einem patentierten Einschaltverfahren wird das Auftreten von Einschaltstromstößen unter allen Umständen, auch bei Halbwellenausfällen, vermieden.

Bild 2 zeigt ein Trafoschaltrelais der Fa. FSM-Elektronik.
