1kVA Ringkerntrafo mit sym.andimmendem Halbleiterrelais eingeschaltet.

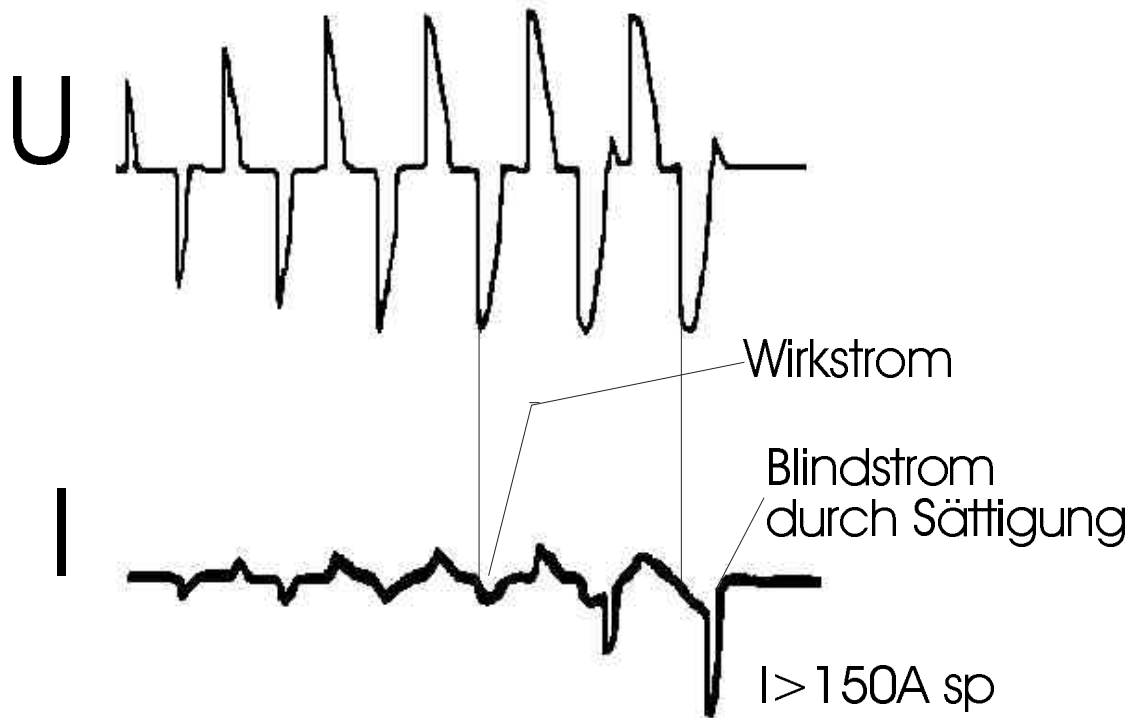
Trotz Nennlast löst Sicherung aus, weil Trafo in Sättigung geht.
